# Rapport Begeleidingscommissie

In april van dit jaar (2021) heeft de provincie Overijssel de begeleidingscommissie gevraagd het verdiepend onderzoek uitgevoerd door Deltares naar inzicht in de oorzaak van de schade aan de huizen langs Kanaal Almelo-De Haandrik te begeleiden.

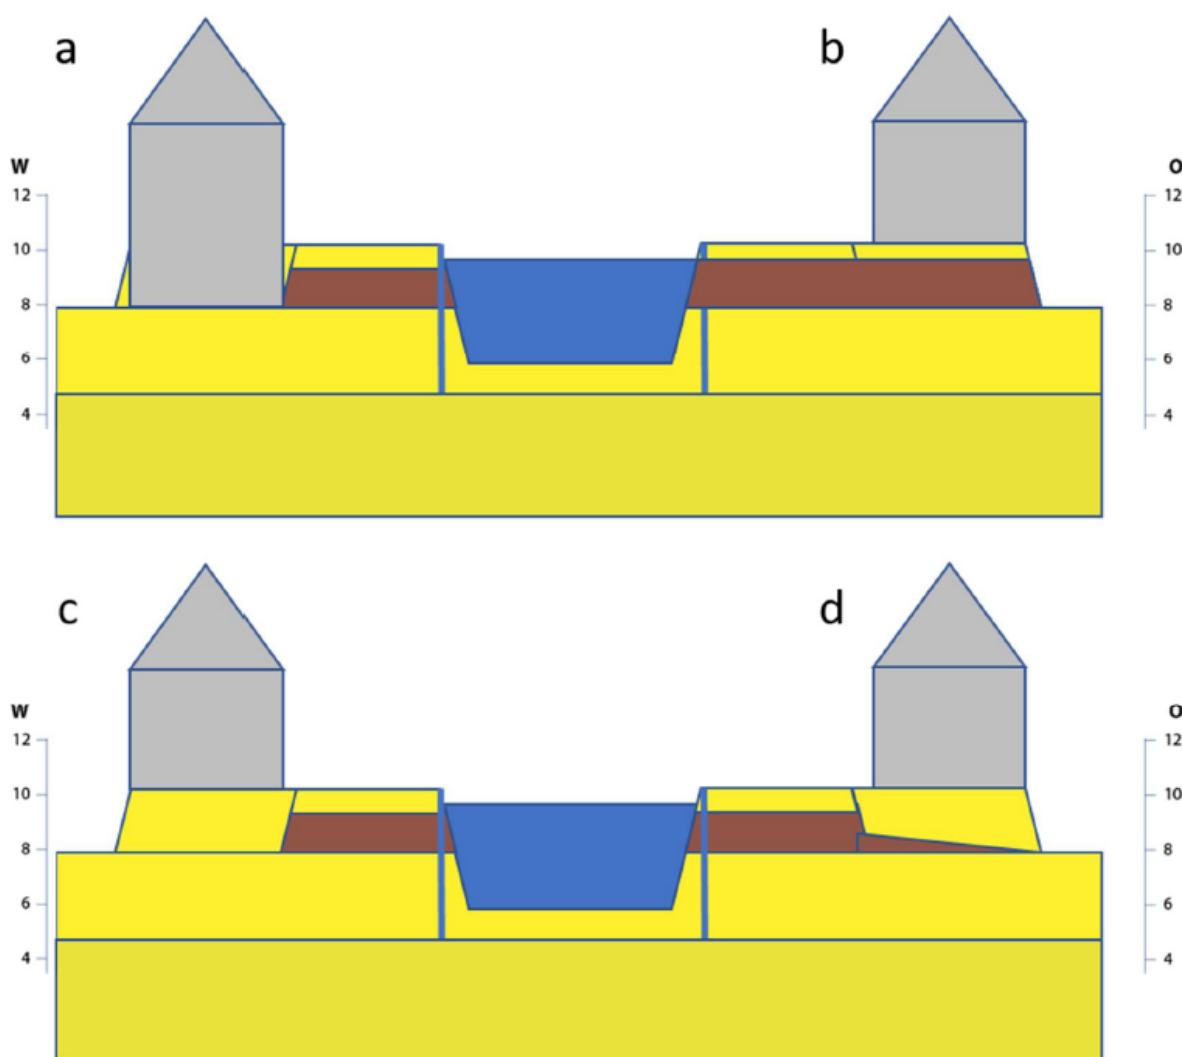
Figuur 3.16 Schematische weergave van de bebouwingsgeschiedenis onder huizen

De zeer complexe situatie betreffende het al of niet aanwezig zijn van veen ter plaatse van de panden wordt duidelijk geïllustreerd in Fig. 3.16 op pag. 55 van het rapport van Deltares.

- a. De kelder/fundering is op het zand gebouwd en zand is rondom aangebracht.
- b. De kade was een stuk breder en de huizen zijn op de kade gebouwd. In dat geval zou er net zoveel veen rond de huizen aanwezig zijn als in de kade.
- c. Het resterende veen is afgegraven en zand is opgebracht.
- d. Lokaal was er nog veen aanwezig waar het zand is opgebracht.

Uiteraard is ook een variatie van bovenstaande opties mogelijk als het huis in meerdere fases is (uit)gebouwd.
